Materiali e Strutture

Problemi conservativi di tele dipinte sulle due facce

Eugénie Knight, Paolo Pastorello

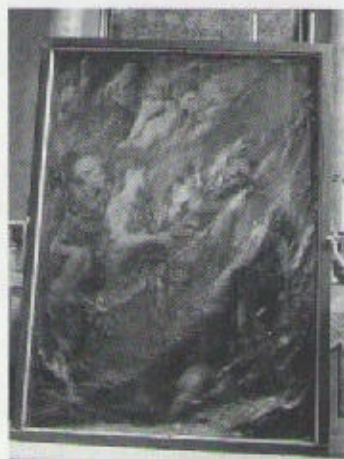
Fig. 1 Gonfalone della Confraternita di S. Giovanni Decollato, *recto*, *Decollazione del Battista*. Deformazioni permanenti causate anche dalla struttura di sostegno aggiunta nel sec. XIX.

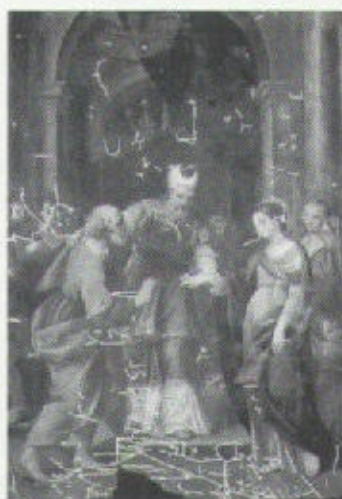
Fig. 2 Gonfalone della chiesa di S. Giuseppe dei Falegnami, verso, *Sposalizio della Vergine*. Lesioni e lacune del supporto rilevate sulla faccia recuperata al di sotto della tela di foderatura.

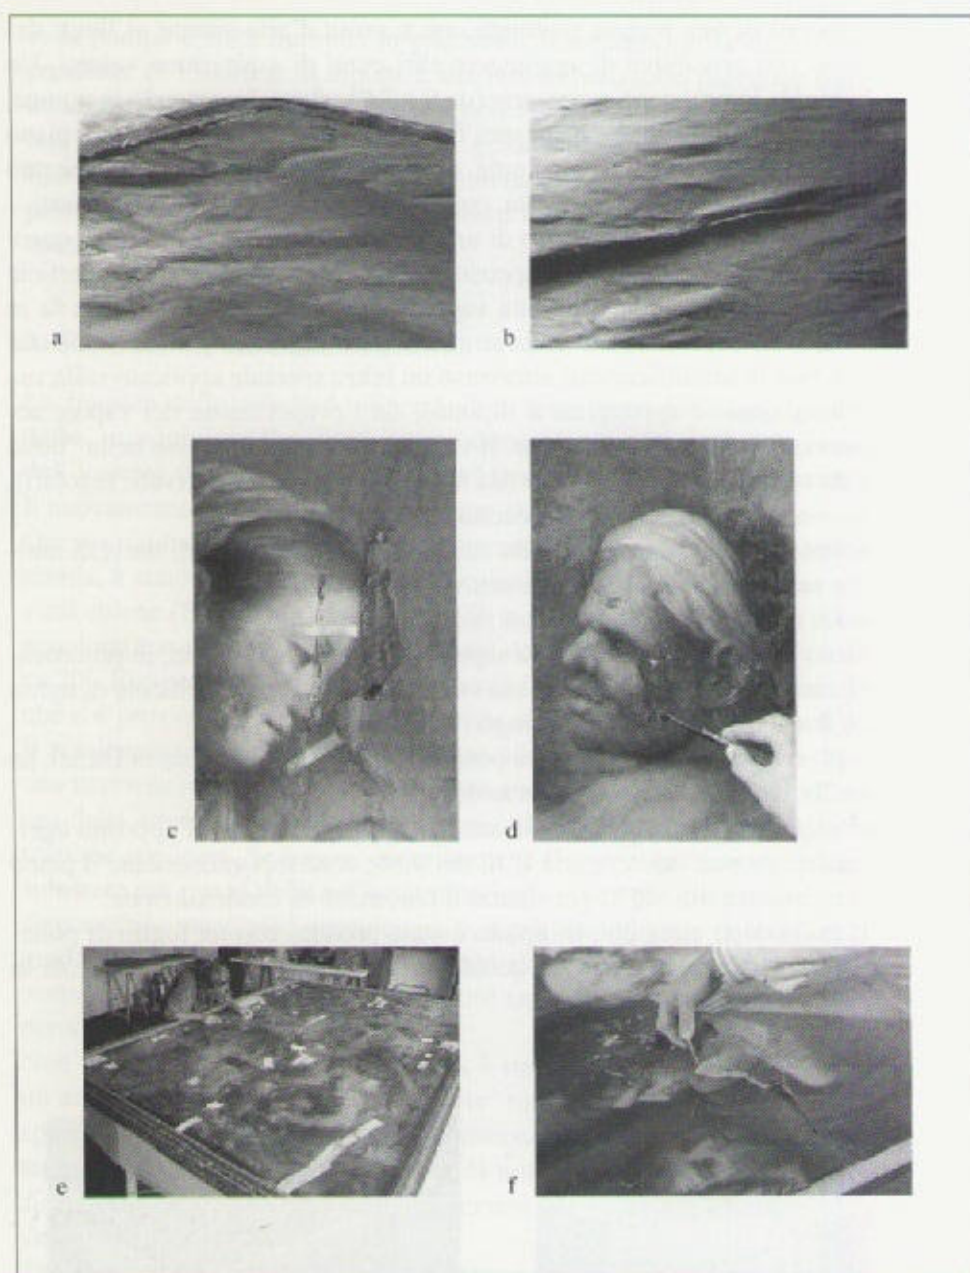
Il fatto ben noto¹⁰ che spessori disomogenei negli strati di colore e di preparazione influiscano sensibilmente sul comportamento, e dunque sullo stato di conservazione dei dipinti su tela, assume valore ancora maggiore nel caso dei dipinti doppi, data l'impossibilità di ricorrere alla foderatura per rendere nuovamente rigida e resistente la struttura di supporto. In tale contesto risulta evidente in che modo ogni aggiunta o modifica della stratigrafia originale apporti nuove variabili incontrollabili nella dinamica comportamentale di queste particolari opere: la causa principale sta nell'alterazione della simmetria della sezione trasversale. Può essere interessante notare in proposito, in riferimento al problema della genesi e dello sviluppo delle cretture e delle altre deformazioni delle superfici, che la presenza dei doppi strati preparatori e pittorici conferisce agli standardi una stabilità molto maggiore di quella di un normale dipinto su tela, dove l'asimmetria della struttura, per incremento della sezione trasversale su uno solo dei lati, è costituzionale¹¹. Ad un esame ravvicinato lo stendardo di S. Giuseppe dei Falegnami, molto omogeneo negli spessori e privo di grandi ridipinture, mostrava una pellicola pittorica incredibilmente priva di cretture; fenomeno non riscontrabile sul gonfalone di Poggio Mirteto, martoriato da aggiunte ed impiastri di ogni genere che hanno irrigidito il colore provocandone la curvatura e, in vari punti, la profonda crettatura. Oltre agli imborsamenti del supporto dovuti alla mancanza di tensione della pesante tela e alle deformazioni indotte dalle toppe e dai lembi mal riposizionati delle lacerazioni, la pellicola pittorica di entrambi i lati risultava contratta ed irrigidita da corpose ridipinture ad olio che interessavano praticamente l'intero quadro (fig.3).

Fig. 3 Danni tipici ed interventi conservativi tradizionali: a-b) deformazioni permanenti accompagnate da lesioni della struttura; c) gonfalone di S. Giovanni Decollato, *Decollazione del Battista*. Vecchia cucitura rattoppata, stuccata e ridipinta, con accanto un nuovo cedimento dovuto al protrarsi delle condizioni di *stress*; d) riparazione con frammento di seta e pesante ridipintura; e) rattoppi di vario genere a riparazione di numerosi cedimenti strutturali del supporto; f) evidenti lesioni della tela al di sotto delle toppe asportate.

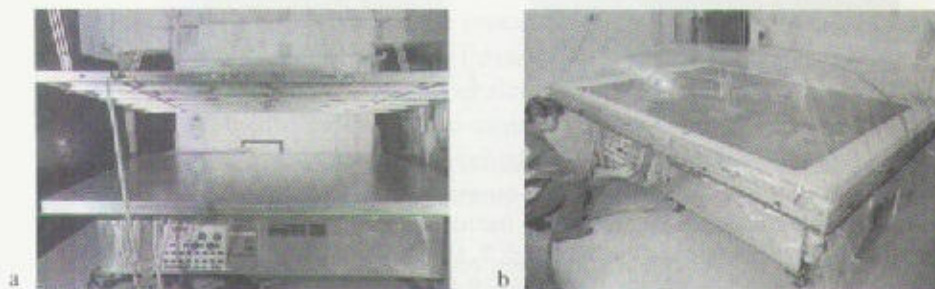
Fig. 4 Apparecchiatura impiegata: a) insieme con piano termico e telaio aggiuntivo sospeso (per umidificazione ed essiccamento); b) particolare durante la fase di umidificazione in "bolla".

Per attuare il trattamento ciclico secco-umido tramite applicazioni di vapore acqueo caldo è stata utilizzata una apparecchiatura (fig. 4) composta da un piano termico di cm 300 x 200 con pompa aspirante e da un impianto di umidificazione a vapore.

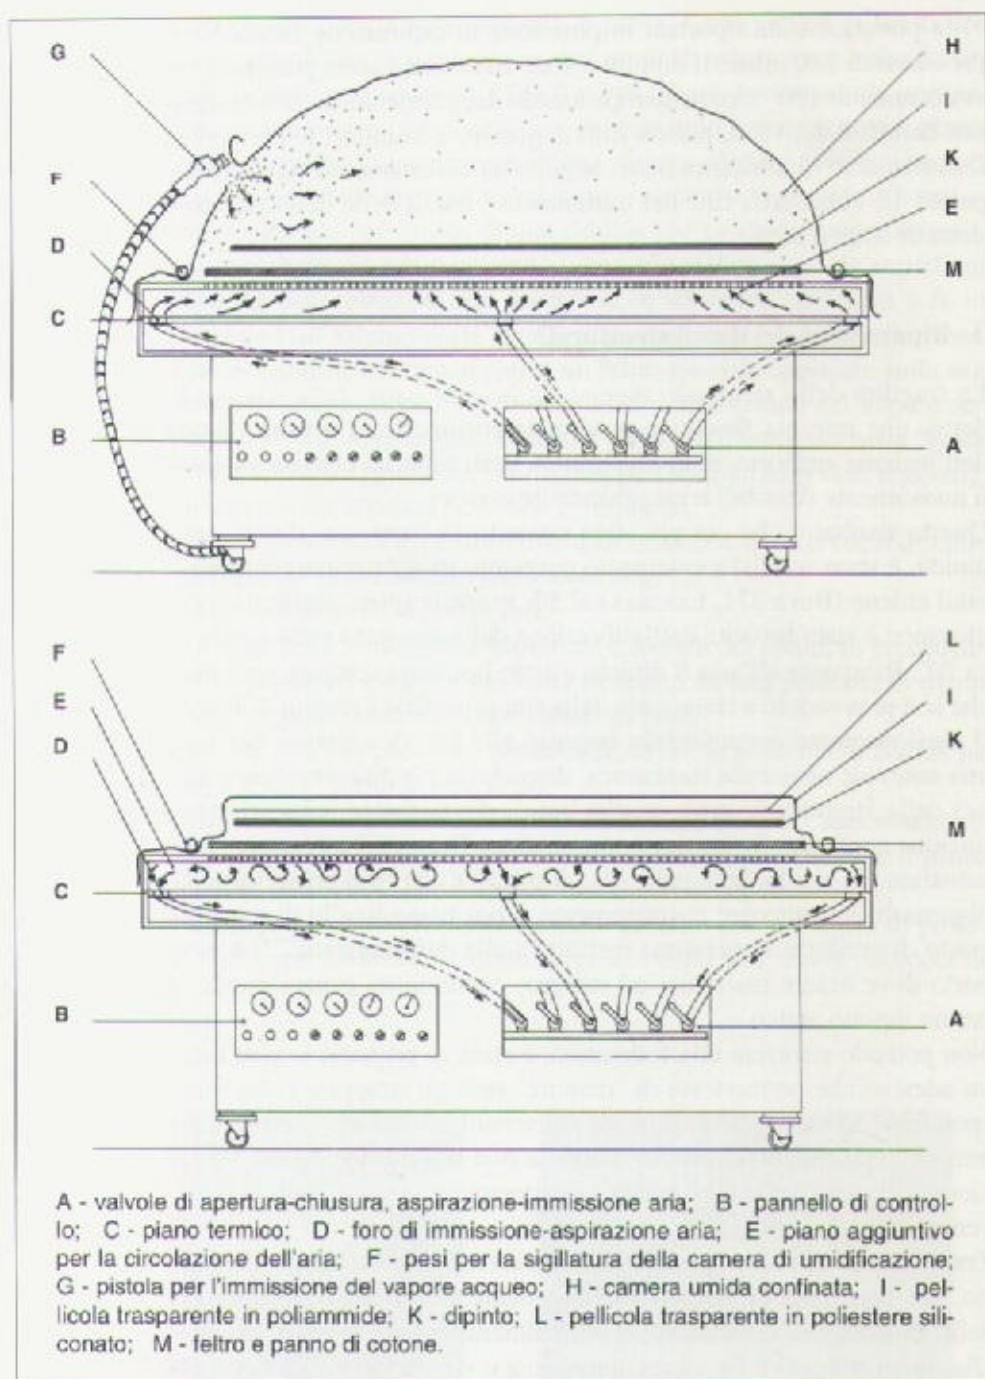
Fig. 5 Schema dell'apparecchiatura e del suo funzionamento in fase di: a) umidificazione; b) essiccamento.

Il dipinto è stato sottoposto nell'apposita camera ad una serie di cicli brevi di umidificazione e susseguente essiccamento sotto vuoto (fig. 5).

Il trattamento di umidificazione, seguito da essiccamento sotto pressione è stato ripetuto 12 volte. Alla fine del trattamento l'entità delle deformazioni è risultata ridotta di circa il 90%.

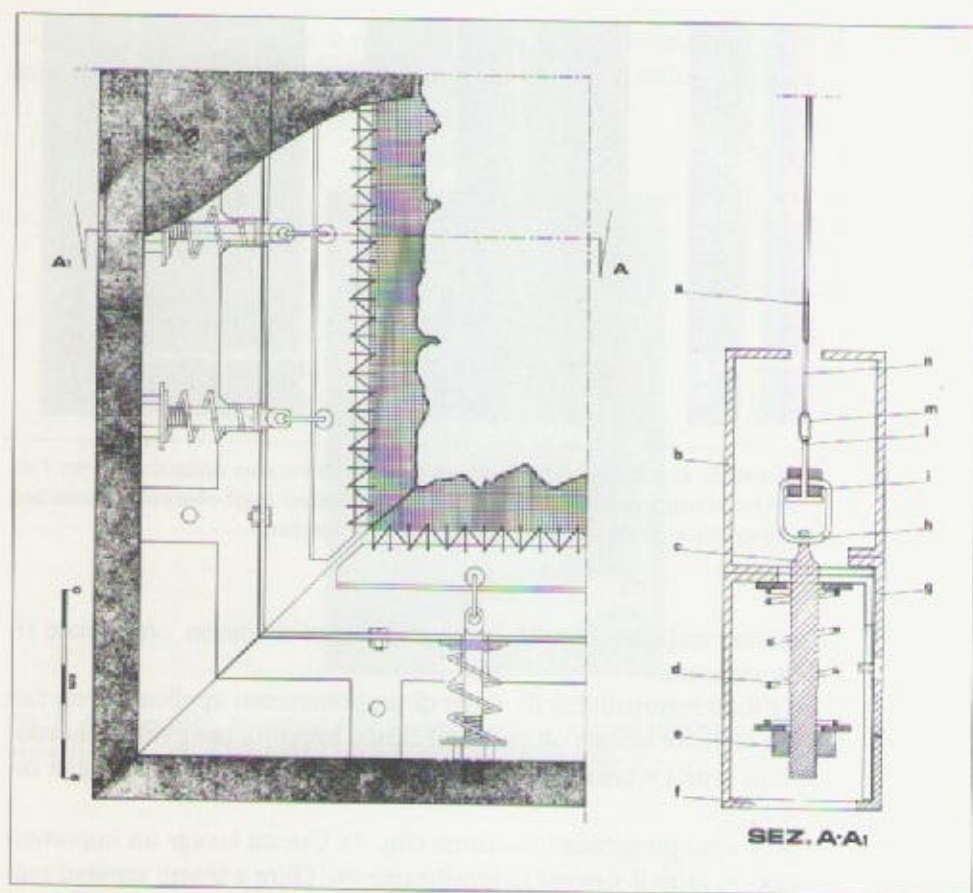
Fig. 6 Sistema interattivo di tensionamento (telaio rigido ad angoli fissi ed impianto di trasmissione elastica del tensionamento): a) stendardo; b) telaio; c) perno parzialmente filettato dell'elemento tensionatore; d) molla elicoidale a compressione; e) dado e rondella; f) foro di accesso al dado per la regolazione del tensionamento; g) elemento asportabile per il montaggio e l'ispezione periodica; h) staffa del carrello; i) ruota del carrello; l) elemento a T in PVC; m) filo della cucitura in poliammide; n) banda di tela aggiunta per l'accoppiamento del dipinto al sistema di tensionamento.

Il sistema è costituito da due parti ben distinte: un telaio rigido ad angoli fissi e un impianto di trasmissione elastica del tensionamento (fig. 6). Il telaio è composto da quattro elementi lineari ottenuti dall'accoppiamento di due tubolari a sezione rettangolare (mm 50 x mm 30 x n. 2) di acciaio (spessore mm 1,5), fissati ai quattro angoli con dei bulloni. All'interno dei tubolari alloggiavano gli elementi tensionatori (152 per lo stendardo di S. Giuseppe dei Falegnami e 145 per quello di S. Giovanni Decollato) agendo sui quali è possibile regolare la tensione del dipinto. I tensionatori, che assecondano automaticamente i processi interattivi tela-telaio, sono costituiti da un perno metallico parzialmente filettato (diametro mm 6) provvisto di una molla elicoidale a compressione (lega Fe-C AISI 302, diametro filo mm 1,3, lunghezza mm 26, diametro molla mm 14,5, passo mm 6)²⁰ coassiale al perno stesso e regolabile tramite un dado che agisce sulla filettatura, per contrasto sulla parete interna del telaio.

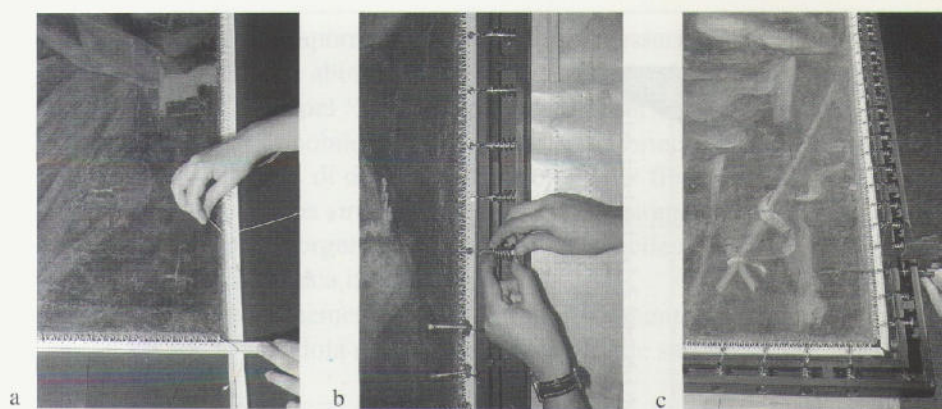
Fig. 7 Interventi strutturali: a) realizzazione, sui nuovi bordi, della cucitura distanziatrice per l'accoppiamento col sistema elastico di tensionamento; b) alloggiamento degli elementi tensionatori all'interno della nuova struttura; c) regolazione del tensionamento elastico.

Nella stessa ottica è stata progettata la cucitura (fig. 7). Questa svolge un importante ruolo strutturale in tutto il sistema di tensionamento. Oltre a tenere separati materiali che hanno comportamenti termici ed igroscopicità diversi, assolve anche alla funzione fondamentale di imprimere la tensione per punti separati e in modo indipendente nelle due direzioni della trama (ortogonale ai lati lunghi dei due stendardi) e dell'ordito (ortogonale ai lati corti), in modo da impedire qualsiasi forma di bloccaggio del supporto tessile²¹.

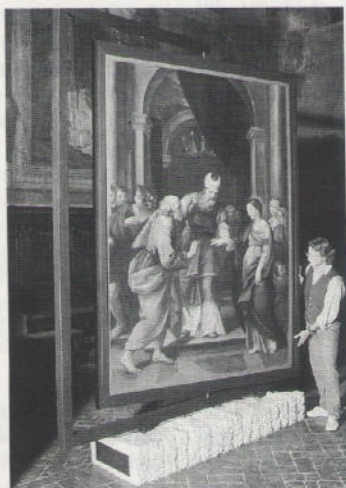
Lo stendardo di S. Giuseppe dei Falegnami è montato oramai da quasi quattro anni nell'oratorio della chiesa, in ambiente non climatizzato, su uno speciale piedistallo che ne permette la rotazione (fig. 8). Anche se i tempi non sono ancora sufficienti per un giudizio definitivo sulla validità delle nuove metodologie introdotte, consentono ciononostante una prima verifica. Le condizioni conservative del delicato dipinto a doppia immagine sono stabili; il tensionamento è costante in tutte le sta-

gioni e, in questi anni, si è rilevata la completa scomparsa di numerose piccole deformazioni che non era stato possibile eliminare in sede di restauro.

Fig. 8 N. Berrettoni, *Sposalizio della Vergine*. Lo stendardo sul piedistallo che ne permette la fruizione da ambo i lati, e sul quale è montato da quasi cinque anni.
