Eugénie Hélène Knight

6 aprile 2009, terremoto de L'Aquila. Il recupero di un dipinto di Giovanni Paolo Cardone

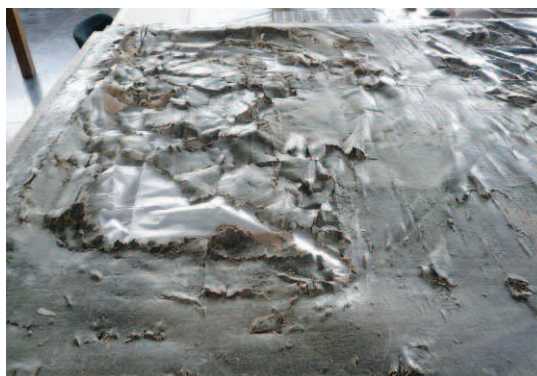
Fig. 1
Il dipinto di Cardone dopo il sisma.

Il dipinto, un olio su tela, travolto dal crollo delle murature, appariva al momento della presa in consegna⁵ del tutto illeggibile, lacerato in più punti, con strappi che lo attraversavano per quasi tutta la sua larghezza e numerosi lembi trattenuti da poco più di un filo di tessuto (fig. 1). La tela era inoltre vistosamente deformata e mostrava numerose zone ove il colore si era sovrapposto (fig. 2).

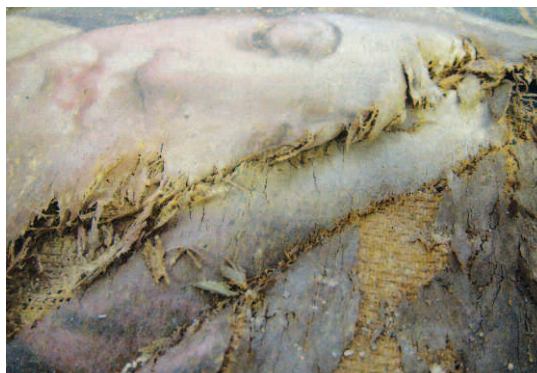
Fig. 2
Volto della Madonna.

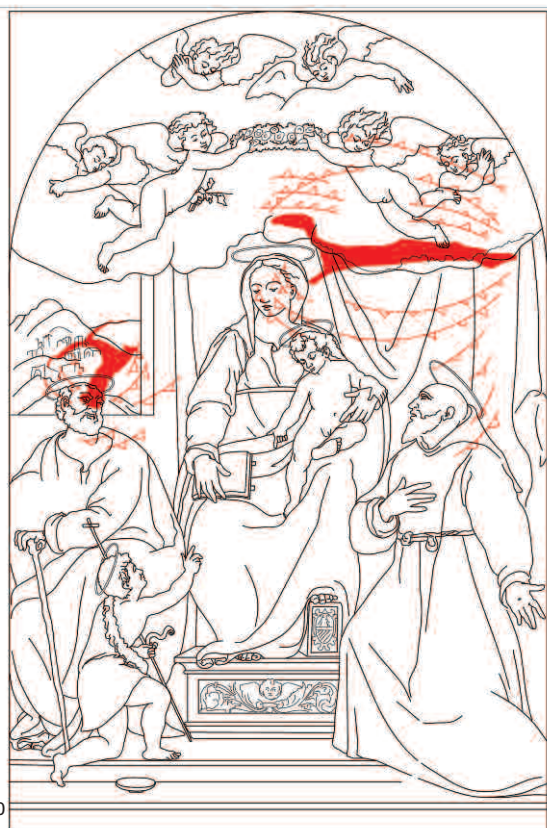
Già a un primo esame appariva chiaro che la causa delle deformazioni e delle sovrapposizioni doveva essere attribuita al diverso comportamento dei due tessuti (quello della tela originale e quello della tela di foderatura), conseguente la lunga esposizione alla pioggia. L'acqua aveva provocato, infatti, restringimenti 'minimali' nella tela originale, mentre si registravano notevoli contrazioni della tela di foderatura.

Il rilievo grafico delle deformazioni ha chiaramente evidenziato la meccanica del movimento di contrazione subito dalla tela da rifodero. Laddove le lacerazioni avevano provocato un'importante perdita di tensione del supporto, la tela da rifodero s'era ristretta in direzione opposta al danno (figg. 10, 11).

Fig. 10
Dinamica delle contrazioni della tela da rifodero.

Di conseguenza ogni forma di spianamento/distensione della tela originale doveva essere fatto 'tirando o spingendo' nella direzione opposta alla contrazione subita dalla tela di rifodero, onde ottenere il ricongiungimento (o quantomeno il riavvicinamento) dei lembi là dove non c'era una perdita importante di materiale.

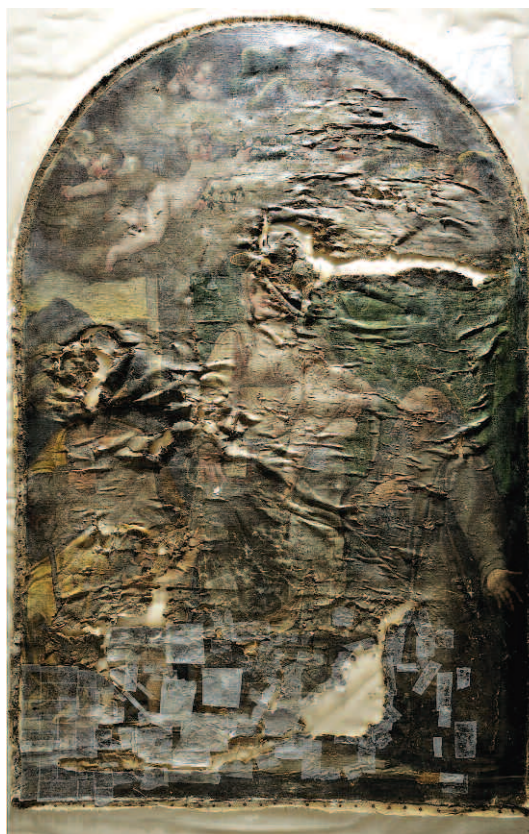
Fig. 11
Fotografia a luce radente.

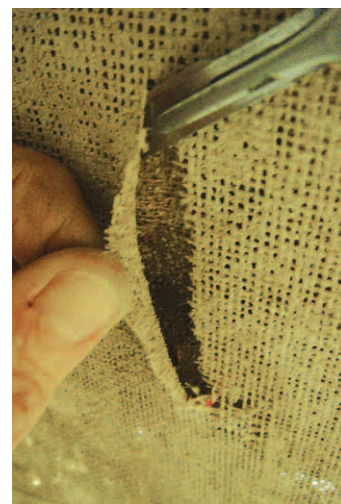
14

Rimozione di parti della tela da rifodero.

tela da rifodero, entrando così in diretto contatto con il supporto originale, applicando vapore acqueo caldo nei punti in corrispondenza di pieghe e sovrapposizioni (figg. 13-16).

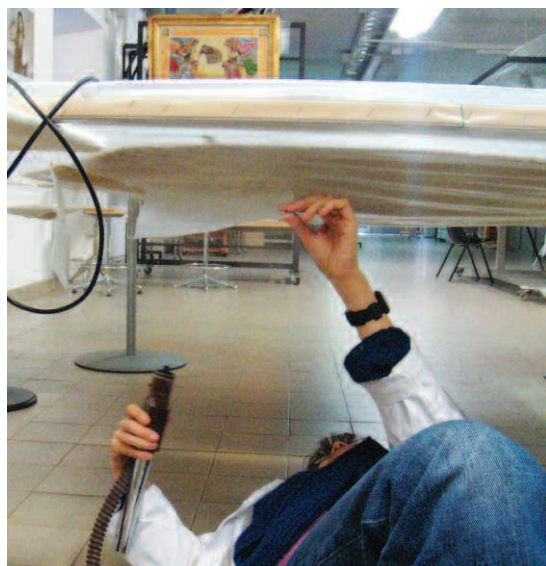
15

Applicazione di vapore acqueo.

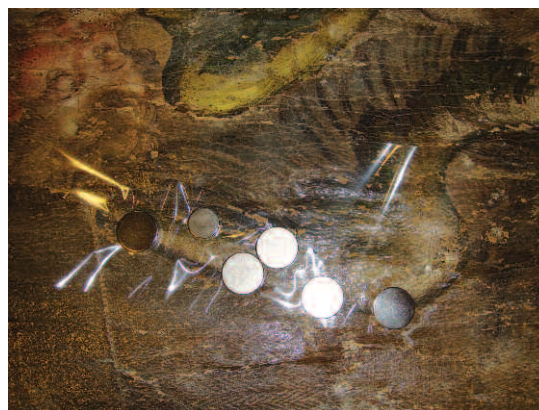
18

Calamite distendono una piega.

ne di controforme in spugna e/o polistirolo, e i lembi combacianti sono stati bloccati in posizione per mezzo di calamite munite di piccole contropiastre posizionate sul retro del dipinto (figg. 17, 18). A essiccazione ultimata, le zone recuperate sono state velinate (fig. 19).

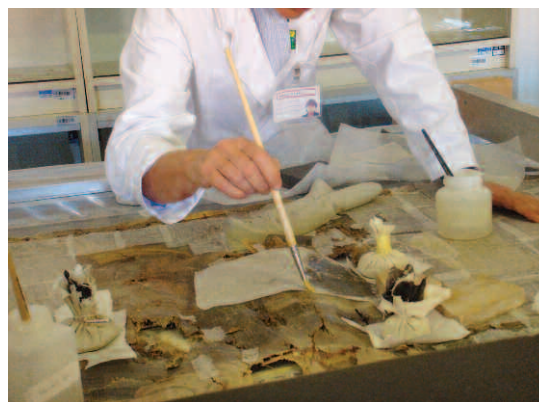
19

Velinatura di una parte distesa con bordi combacianti.

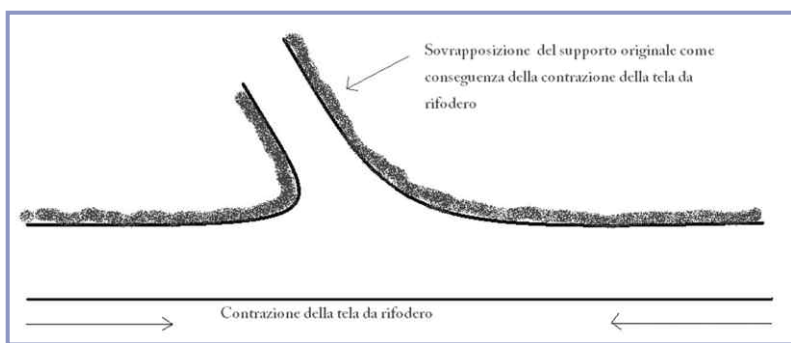
Fig. 20
Sovrapposizione di colore.

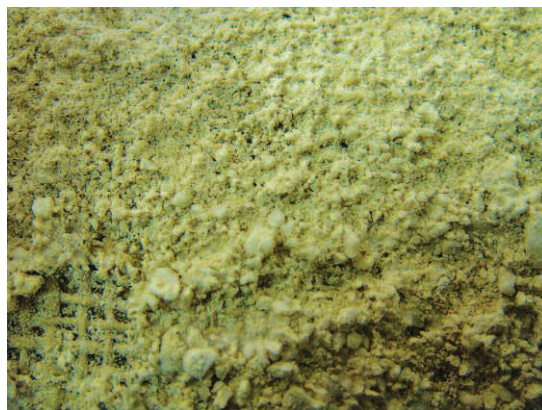
24

Il dipinto, con la velinatura ad Aquazol sul *recto*, è stato girato e collocato con il lato dipinto sul piano di lavoro. Questo ha permesso di pulire meccanicamente il *verso* asportando dapprima gli abbondanti frammenti di intonaco crollato (fig. 24). La tela da rifodero è stata rimossa meccanicamente a secco dove possibile e con l'ausilio di impacchi di acetone laddove erano state effettuate operazioni di pronto intervento con resina acrilica (Plexisol). L'adesione risultava più forte nelle zone originariamente protette dal telaio, dove non erano presenti calcinacci: È possibile che i calcinacci, fortemente basici, abbiano agito chimicamente sulla colla di pasta provocandone il degrado e la conseguente riduzione dell'adesione tra le due tele. La stessa basicità della calce può anche aver inibito la cre-

Calcinacci sul verso.

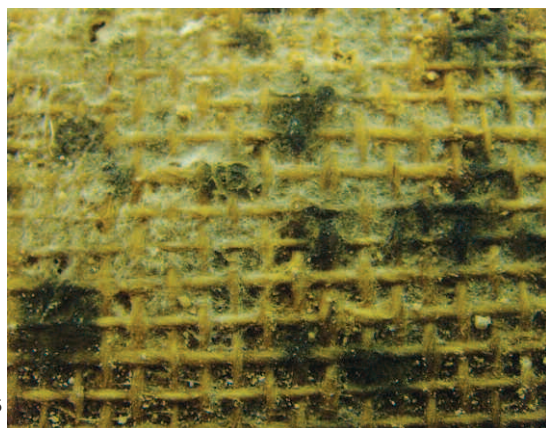
25

scita di funghi sul resto della tela da rifodero, invece presenti in abbondanza nella zona protetta dal telaio (fig. 25).

Colonie fungine sul verso.

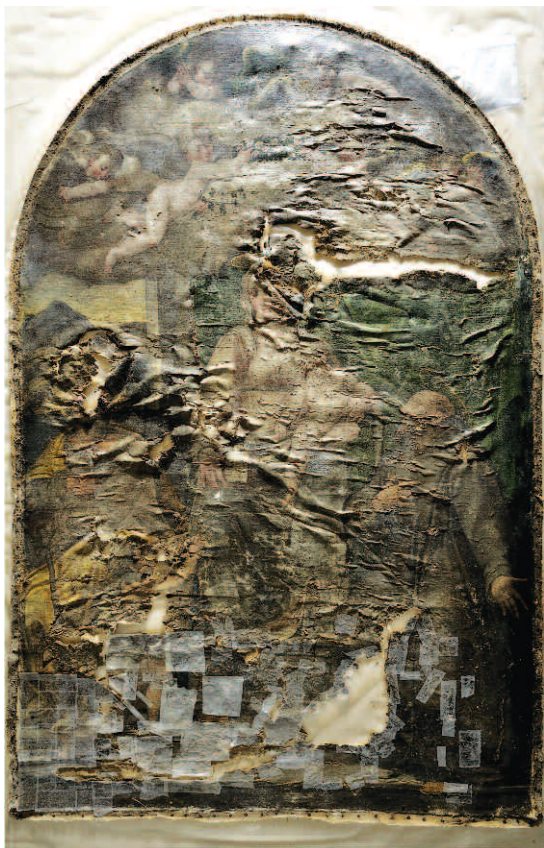
Fig. 47
Prima del restauro.

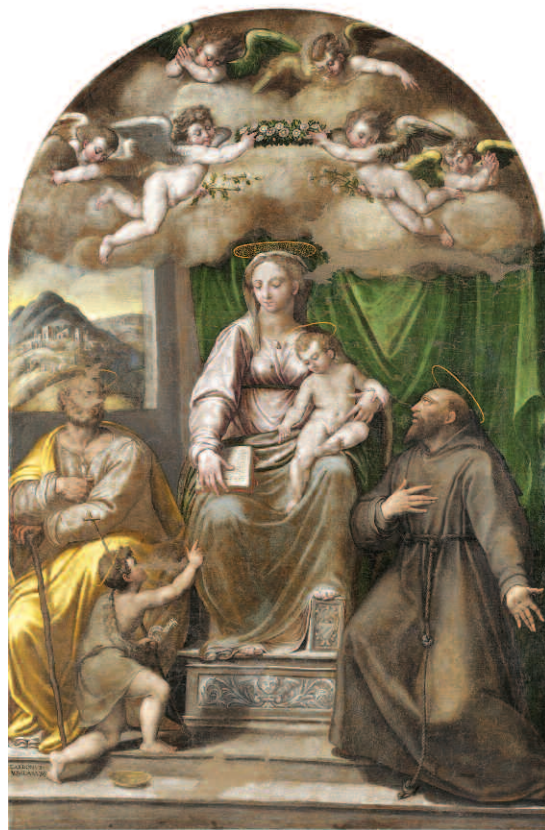
Fig. 48
Dopo il restauro.
