Eugénie Hélène Knight

6 aprile 2009, terremoto de L'Aquila. Il recupero di un dipinto di Giovanni Paolo Cardone

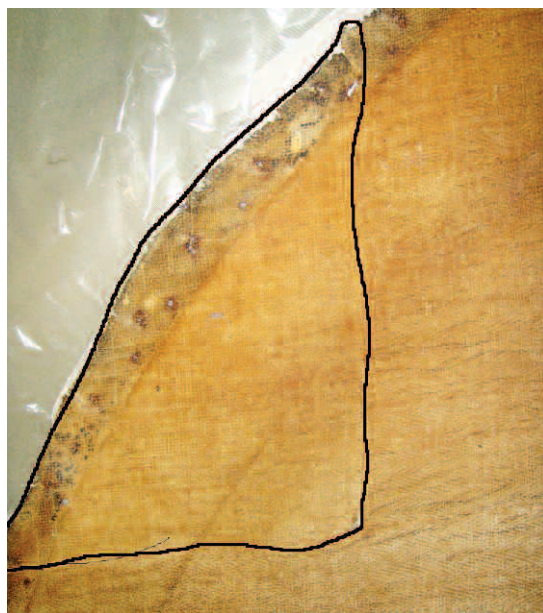
Fig. 3

Il supporto in tela a trama saia⁶, di 238 x 156 cm, è composto da tre grandi pezze orizzontali unite tra loro per mezzo di cuciture a sopraggitto (fig. 3).

Cuciture originali.

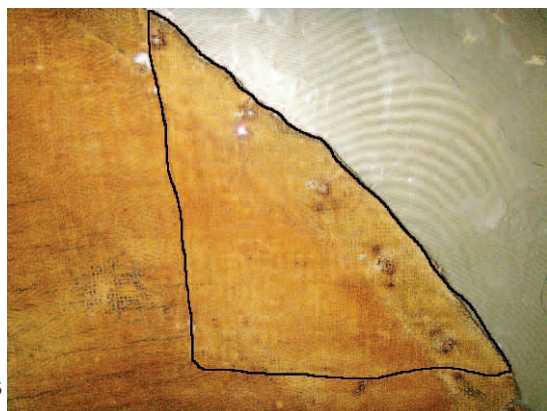
Fig. 4

Aggiunta originale, lato sinistro.

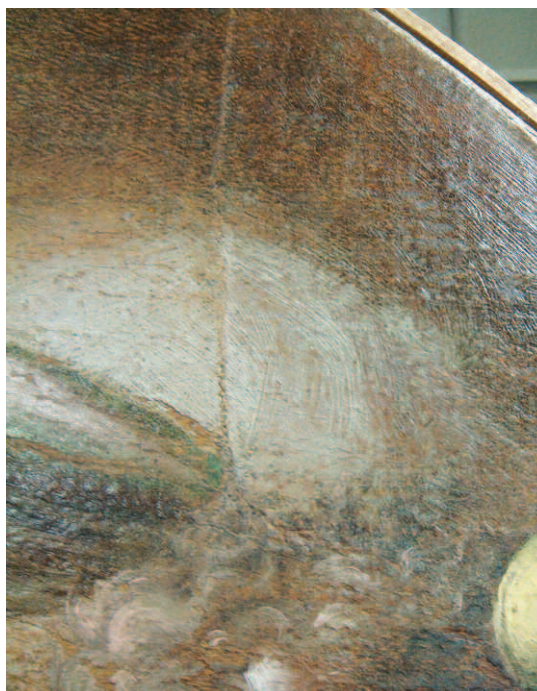
Fig. 5

Aggiunta originale, lato destro.

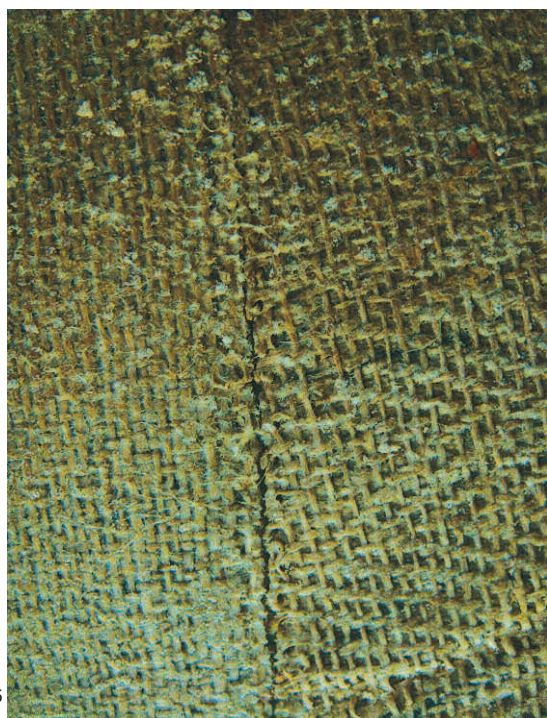
Fig. 6

È interessante notare che le cuciture sono tutte state effettuate sul lato poi dipinto. Pertanto esse risultano quasi invisibili dal verso, mentre sono ben leggibili dal *recto* (figg. 6, 7).

Cucitura originale, verso.

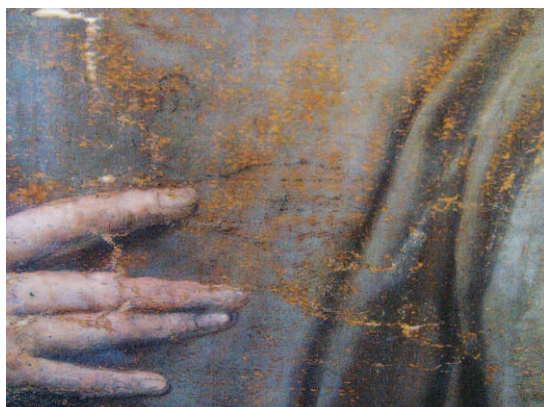
La pellicola pittorica è realizzata con sottili stesure di colore, tanto che in alcune zone si possono intravedere non solo la trama del tessuto di supporto ma anche tratti del disegno preparatorio (fig. 8).

Fig. 8
Disegno preparatorio della mano.

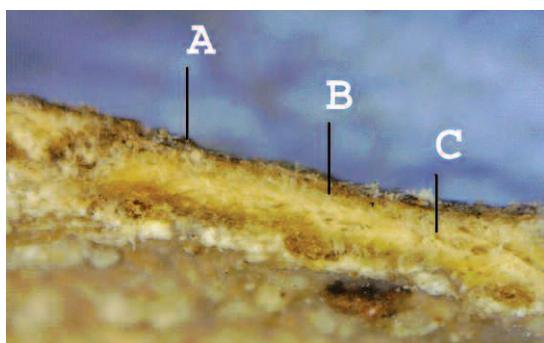
Le numerose cadute di colore non rivelano la presenza di uno strato preparatorio, il che è anche confermato dall'esame al microscopio ottico della sezione di un micro-prelievo di colore. Risulta invece visibile un film trasparente che impregna la superficie della tela di supporto sotto lo strato pittorico, probabilmente colla, con funzione di appretto applicata per saturare la porosità della tela, in virtù della scelta da parte del pittore d'usare l'olio come legante per miscelare i pigmenti (fig. 9).

Fig. 9
Sezione str.: A = pellicola pittorica; B = colla; C = tela.

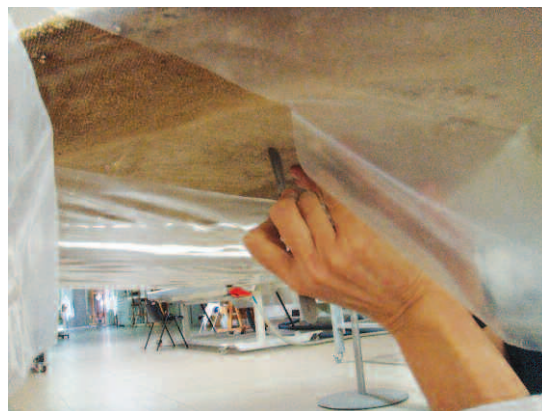
Fig. 13

Finestra aperta nella pellicola di plastica.

Per distendere le pieghe e le sovrapposizioni è stata messa a punto una nuova metodologia che abbiamo definito dell' "onda". Attraverso le finestre che venivano di volta in volta aperte nel telo di plastica si potevano tagliare e rimuovere meccanicamente a secco piccole porzioni della

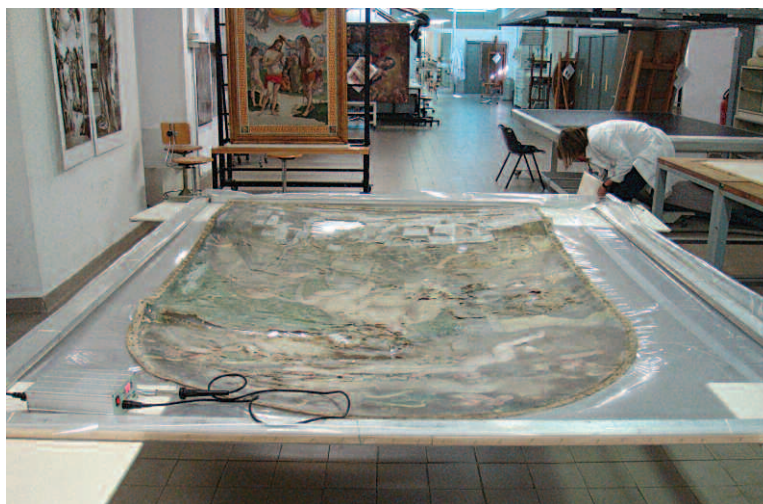
Fig. 12

Dipinto sospeso su pellicola trasparente.

re d'un piano di supporto trasparente. Pertanto, date le sue ragguardevoli dimensioni, il dipinto è stata collocato sopra ad una pellicola di plastica (cellophan) tensionata su un telaio metallico, a sua volta sospeso su cavalletti (fig. 12).

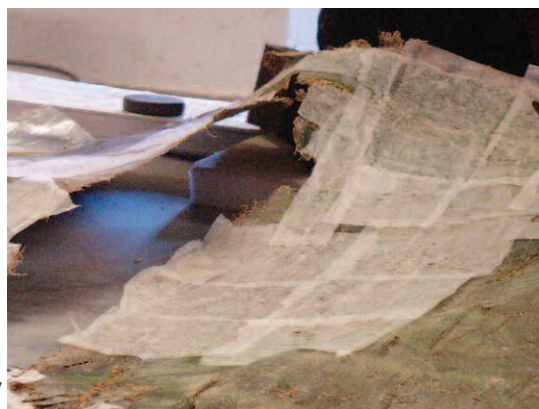
Fig. 17

Spugne e polistirolo sotto al dipinto distendono una piega.

ne di controforme in spugna e/o polistirolo, e i lembi combacianti sono stati bloccati in posizione per mezzo di calamite munite di piccole contropiastre posizionate sul retro del dipinto (figg. 17, 18). A essiccazione ultimata, le zone recuperate sono state velinate (fig. 19).

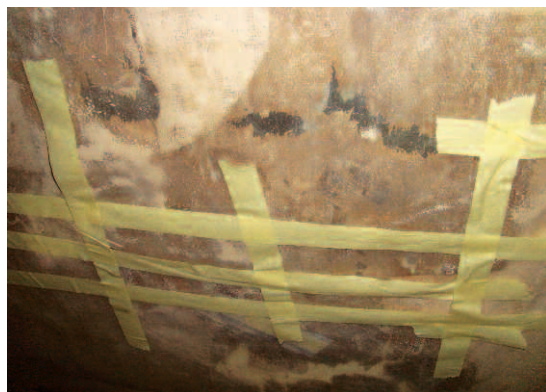
Fig. 16

Chiusura della finestra.

tela da rifodero, entrando così in diretto contatto con il supporto originale, applicando vapore acqueo caldo nei punti in corrispondenza di pieghe e sovrapposizioni (figg. 13-16).

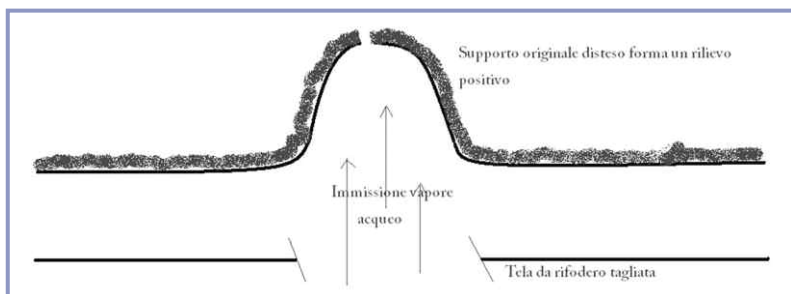
Fig. 21
Piega positiva creata dopo la distensione.

L'operazione di distensione delle pieghe e delle sovrapposizioni richiede forse un ulteriore chiarimento. Ogni piccola porzione di tessuto ridesteso creava un rilievo in positivo della tela dipinta (figg. 20, 21). Una volta ottenuta la distensione, la tela, se presentava lembi comba-

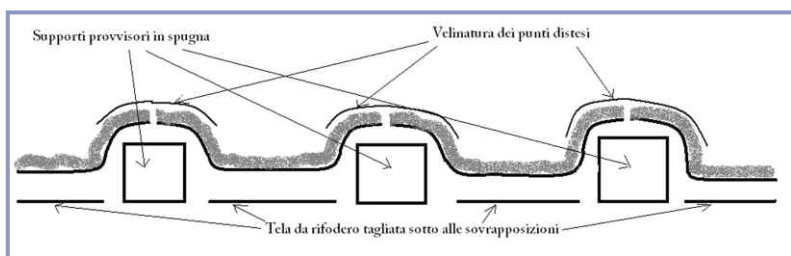
Fig. 22
Serie di pieghe positive velinate.

cianti, veniva localmente velinata. La creazione di successivi rilievi allineati e combacianti si trasformava così in una larga 'onda' in rilievo positivo (figg. 22, 23). Procedendo in tal guisa s'è anche fatto in modo che le 'onde' venissero create a partire dai bordi esterni e procedessero verso il centro del dipinto, oppure in direzione delle lacune più importanti. Così operando sono stati raggiunti due obiettivi fondamentali: il recupero delle dimensioni originali della superficie e l'esatto ricomporsi dell'immagine.

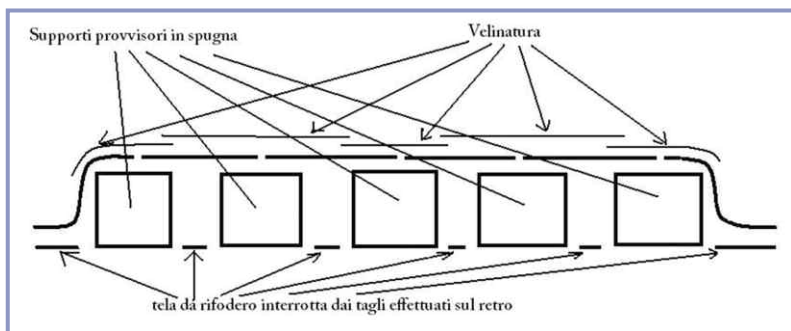
Fig. 23
Creazione di un'onda.

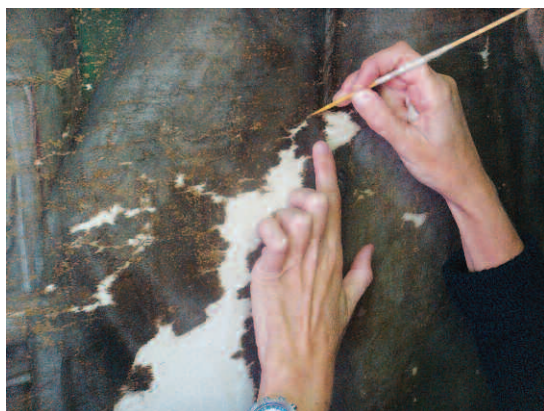
Fig. 35
Riposizionamento del frammento del volto della Madonna.

Un frammento del volto della Madonna, già inserito in via provvisoria durante il processo di foderatura, è stato staccato a caldo e riposizionato correttamente utilizzando coordinate otte-

nute mediante quadrettatura di una fotografia precedente al sisma. Il supporto sottile in Tetex ha permesso di svolgere questa operazione in sicurezza senza dover ricorrere ad una nuova velinatura localizzata (fig. 35).
